CONSULENZA TECNICA RELATIVA ALLO STATO DI CONSERVAZIONE E LAVORI DI SOPRAELEVAZIONE DI EDIFICIO DI CIVILE ABITAZIONE.

C.T. Geologo Cavaglià Adriana
C.T. Geologo Di Francesco Romolo

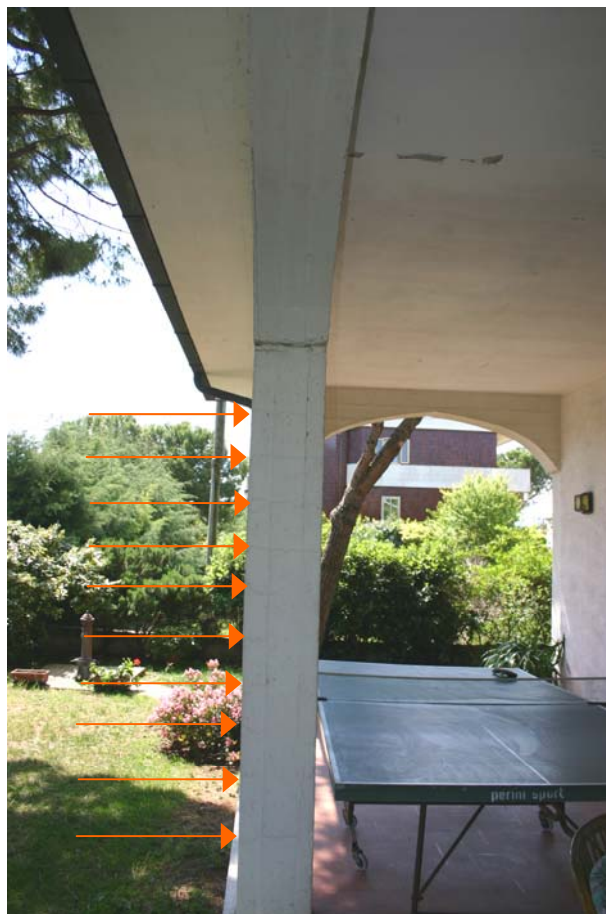
Figura 1. Ossidazione delle staffe di armatura (indicate dalle frecce rosse) su pilastro interno del portico, per insufficienza del copriferro.

1) la presenza di un copriferro insufficiente, che ha consentito l'ingresso nella pasta di cemento di aria ed acqua, determinando lo sviluppo di una reazione di ossidazione dei ferri delle staffe, la quale è tipicamente espansiva (figura 1);

Si consiglia pertanto di adottare opportuni accorgimenti atti a prevenire tale possibile evoluzione (es. protezione superficiale con prodotti

impermeabilizzanti e/o rivestimento con mattoncini a faccia vista o altro).

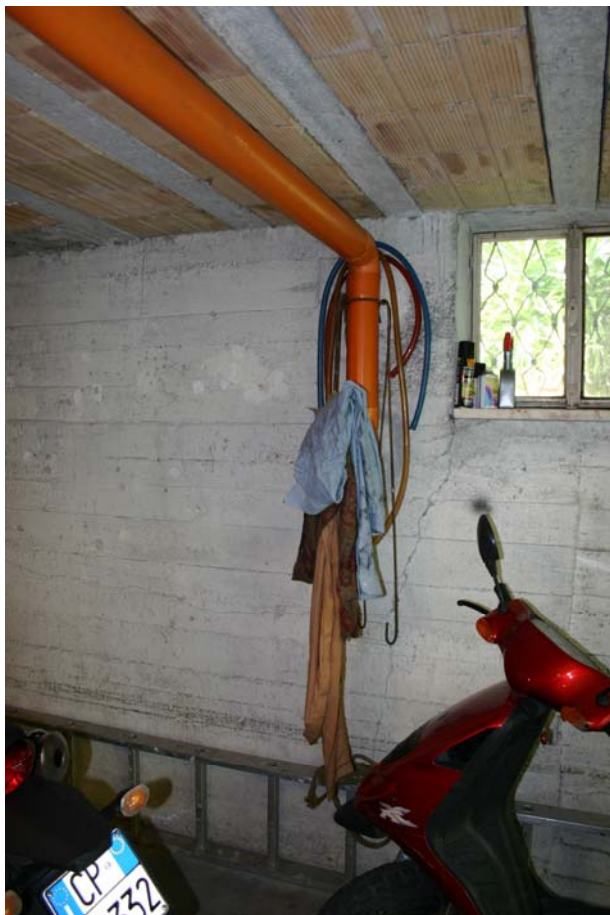
Il primo cinematismo (figura 2) riguarda esclusivamente il muro in cemento non armato del piano seminterrato lato ovest, interessato da lesioni a direttrice prevalentemente orizzontale e subordinatamente verticale.

Figura 2. Lesioni sul muro in cemento del piano interrato, riconducibile principalmente a mancanza dell'armatura, a riprese di getto mal eseguite ed infine al cedimento fondale del settore a dx della foto.

Il problema riscontrato è facilmente riconducibile alla mancanza dei ferri di armatura nel muro stesso, che, unitamente ad una ripresa di getto mal eseguita, ha comportato lo sviluppo di una lesione sub-orizzontale dovuta agli **sforzi tangenziali sviluppati in fase di presa ed indurimento**. Ad essa sono inoltre associate due lesioni sub-verticali, delle quale quella prossima all'ingresso del locale (garage) dimostra di essere stata riutilizzata da un fenomeno connesso ad un cedimento fondale localizzato. Le altre problematiche riscontrate nel piano seminterrato interessano i setti interni non portanti e sono legate esclusivamente a inflessioni della pavimentazione in cls eseguita direttamente sul terreno.

Il fenomeno descritto richiede un'attenta valutazione prima di procedere all'esecuzione della sopraelevazione.

Considerato che la problematica rilevata è relativa ad un cedimento fondale, viene proposta l'esecuzione di micropali di sottofondazione, con lo scopo di trasferire i carichi in profondità.

La geometria proposta prevede una lunghezza e un diametro nominale di perforazione rispettivamente di 6 metri e 0.15 metri da armare con un tubo di diametro e sezione opportuna in relazione ai carichi di progetto ed alle tensioni ammissibili dell'acciaio. Occorre anche considerare che in via del tutto cautelativa, l'intervento è

stato esteso all'intero muro in cemento non armato perimetrale, in considerazione dello sviluppo di lesioni orizzontali, come meglio descritto nel cinematismo "1" del paragrafo "3".

A tal proposito occorre quindi rilevare come il muro del piano seminterrato risulti non armato e che nel contempo lo stesso presenta un già evidente quadro fessurativo il quale, come già descritto nel punto 1 del paragrafo 3, deriva anche da difetti esecutivi. Si consiglia pertanto di valutare attentamente il comportamento di tali muri in relazione all'intervento di sopraelevazione.

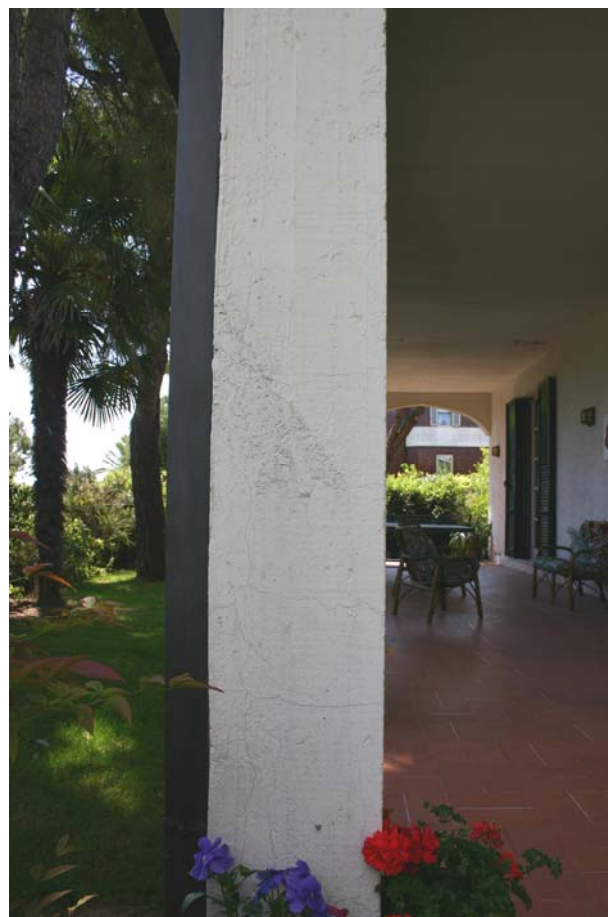
2) lo sviluppo di reazioni alcali-aggregati evidenziata dall'andamento tipicamente reticolare delle lesioni, al momento capillari (figura 3), ma che rappresentano nel tempo un aspetto delicato nella stabilità fisico-chimica dei leganti idraulici basati sulla tecnologia del cemento dal momento che ad esse si accompagna una sorprendente quantità di lavoro meccanico.

Come già descritto tali problematiche sono allo stato embrionale, ma potrebbero evolvere nel tempo.

Figura 3. Lesioni reticolari su alcuni pilastri del portico, dovute allo sviluppo di reazioni alcali-aggregati per interazione tra il cls e l'ambiente.

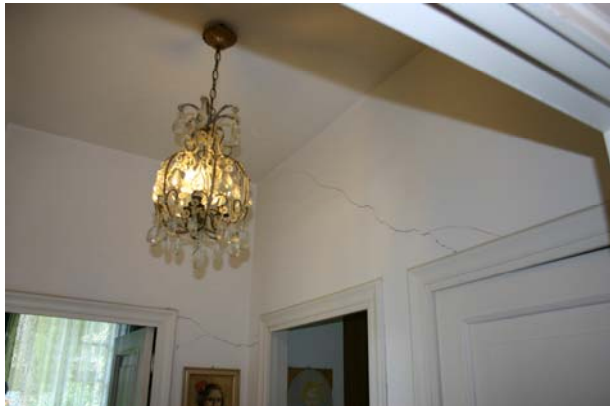
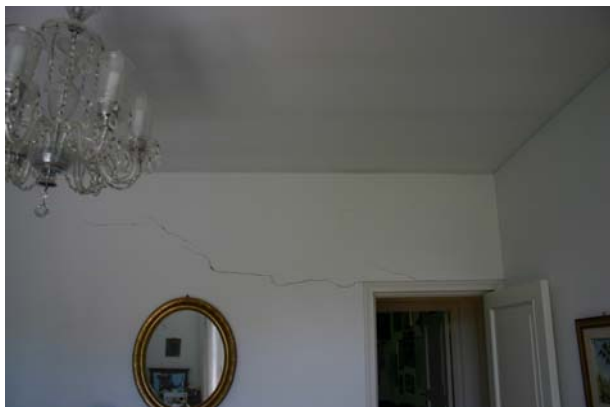
Il terzo cinematismo è quello che richiede maggiore attenzione, con particolare riferimento al progetto di sopraelevazione. In particolare l'edificio risulta essere stato costruito con muri portanti perimetrali e due pilastri interni in cemento armato fondati su plinti tozzi.

La connessione tra tali elementi strutturali si presuppone sia garantita da travi a spessore dal momento che non è stata rilevata la presenza di travi fonde. È anche possibile che tale connessione sia unidirezionale, diminuendo la rigidezza sul piano dell'intera struttura. La presenza di lesioni dovuta all'azione combinata di flessione+taglio (figura 4) indica chiaramente come **la soluzione strutturale adottata risulti insufficiente**, in quanto tali lesioni sono chiaramente legate ad una inflessione delle travi del primo impalcato e di conseguenza dei solai.

Figura 4. Lesioni per azione combinata di flessione+taglio, interessanti la tramezzatura del piano terra e dovuta a insufficienze strutturali.

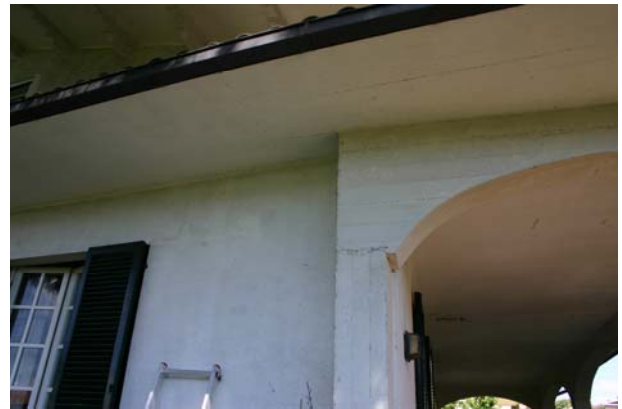
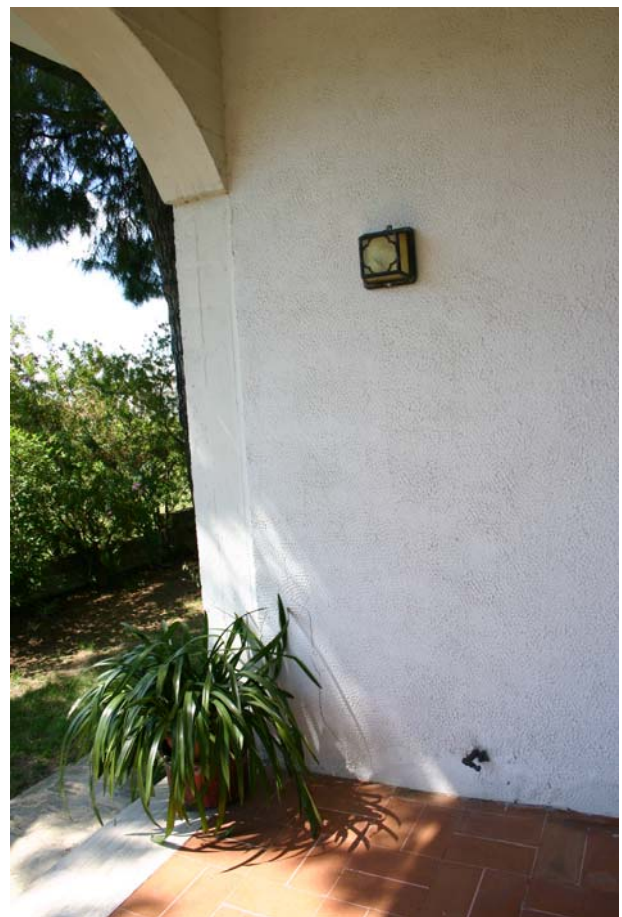
Il quarto cinematico è stato rilevato presso lo spigolo sud-est dell'edificio, avendo interessato i muri perimetrali portanti ad esso connessi. Tali lesioni sono chiaramente dovute ad un cedimento fondale dell'angolo il quale, nel moto di faticenza, dimostra di aver trascinato i due muri con un'azione di traslazione prevalentemente verticale accompagnata da rotazione secondaria. La direzione del vettore spostamento risultante è secondo la diagonale.

In tale settore, inoltre, risultano presenti anche due pilastri del portico che mostrano di avere subito cedimenti fondali per probabile azione di riflesso. Nel dettaglio il pilastro più prossimo all'edificio (figura 5 in alto) potrebbe essere strutturalmente connesso al

manufatto tramite i nodi strutturali a livello di impalcato e/o fondazione. Oppure è anche probabile che, in mancanza di una connessione diretta, l'eccessiva vicinanza tra le strutture e la mancanza di un giunto tecnico possa aver influito sulla stabilità del pilastro.

Figura 5. Lesioni sui muri perimetrali portanti convergenti verso lo spigolo di sud-est e legate ad un tipico cedimento fondale d'angolata.

Anche in tale caso è stata prevista una sottofondazione con micropali, della medesima geometria descritta per il garage.
